طعام طعم وشفاء سقم

ظهور برز زمزم

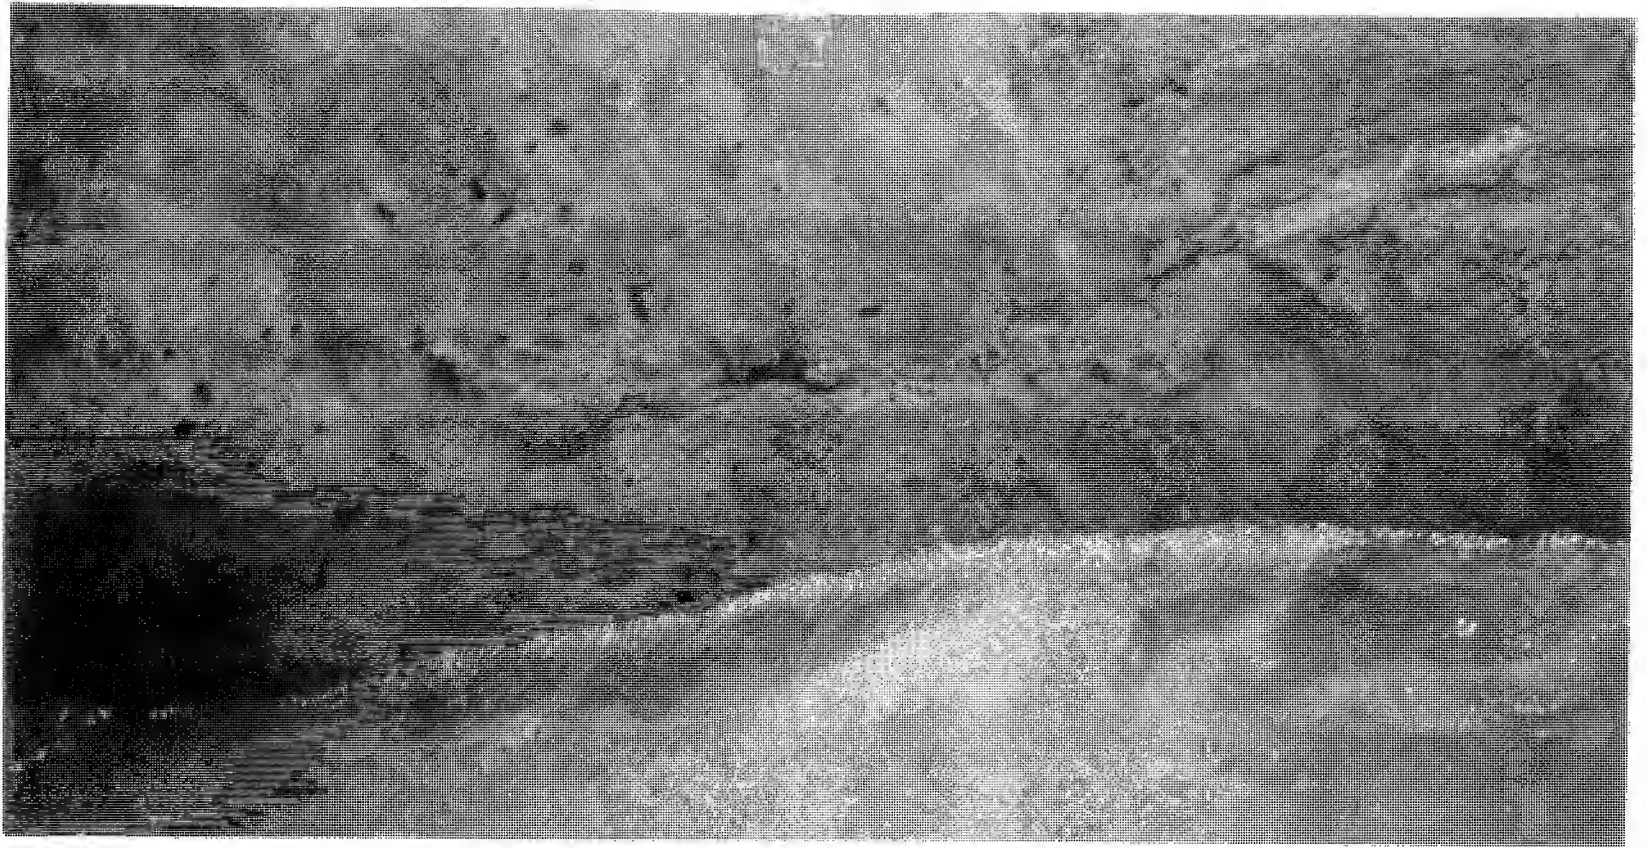
يمتلئ الوادي بالرمل الرخو والحصى وبقياء التربة التي تتكون بصورة رئيسية من رمال متوسطة الكثافة والتماسك الى رمال كثيفة ومتماسكة . وتوجد تحت الطبقة الغرينية صخور متحللة تماما تتكون عموما من رمال متماسكة ومن حصى ومن كتل صخرية ، ويظهر في بعض الأماكن جزء من التكوينات الصخرية الأصلية . وتتكون الطبقات الصخرية الموجودة تحت وادي ابراهيم من مواد بركانية متبلرة ومواد جرانيتية متحللة ومواد بازلتية ذات أسماك مختلفة .

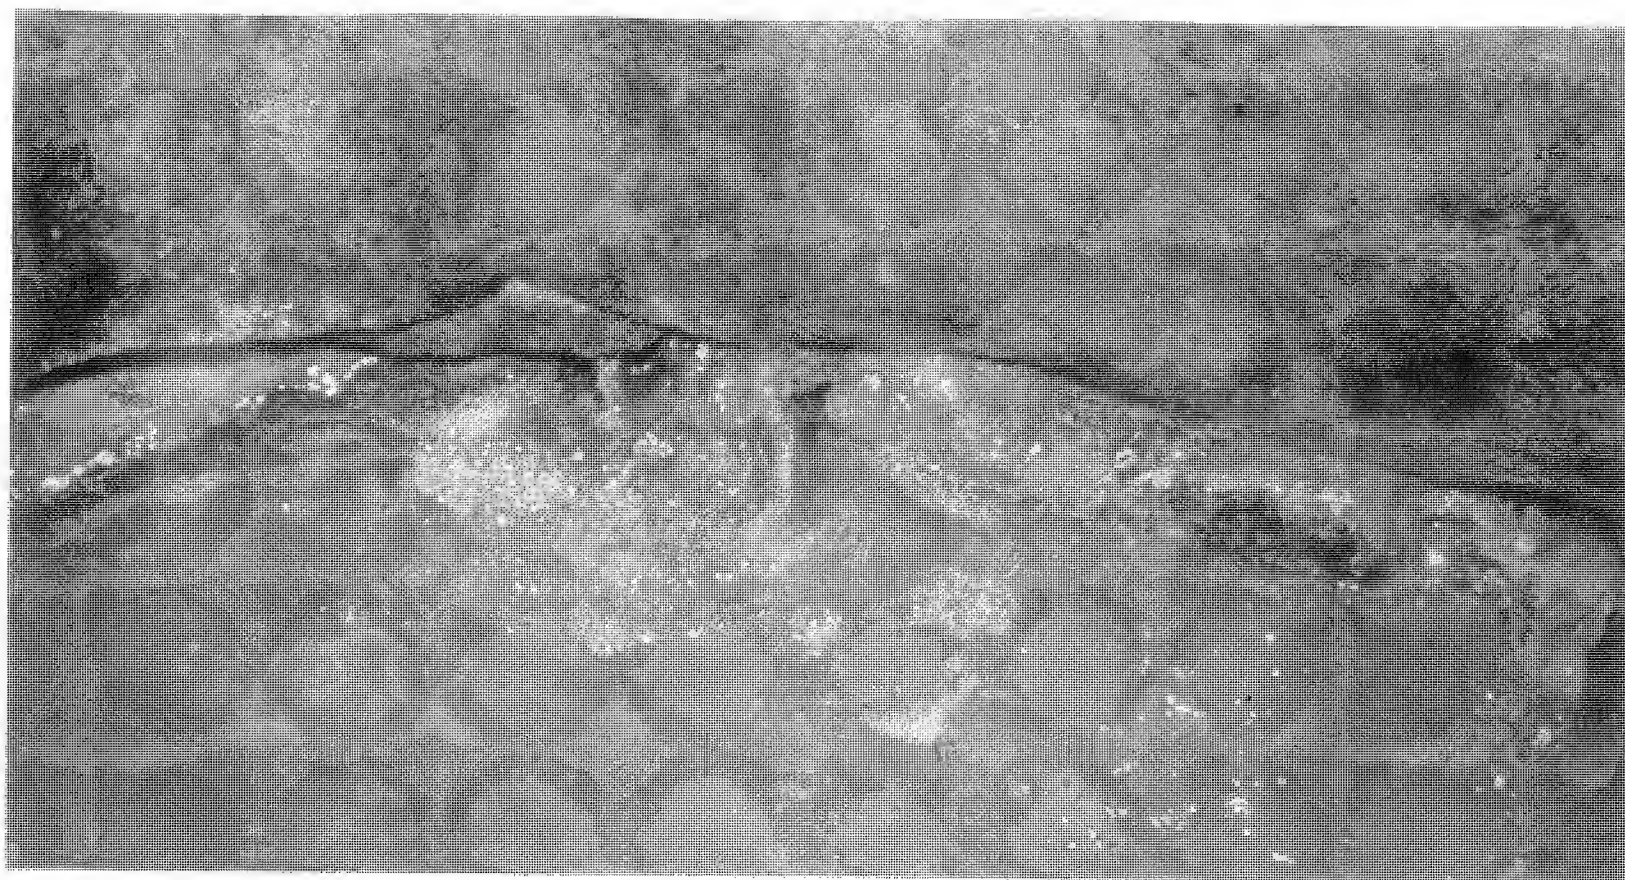
زمزم

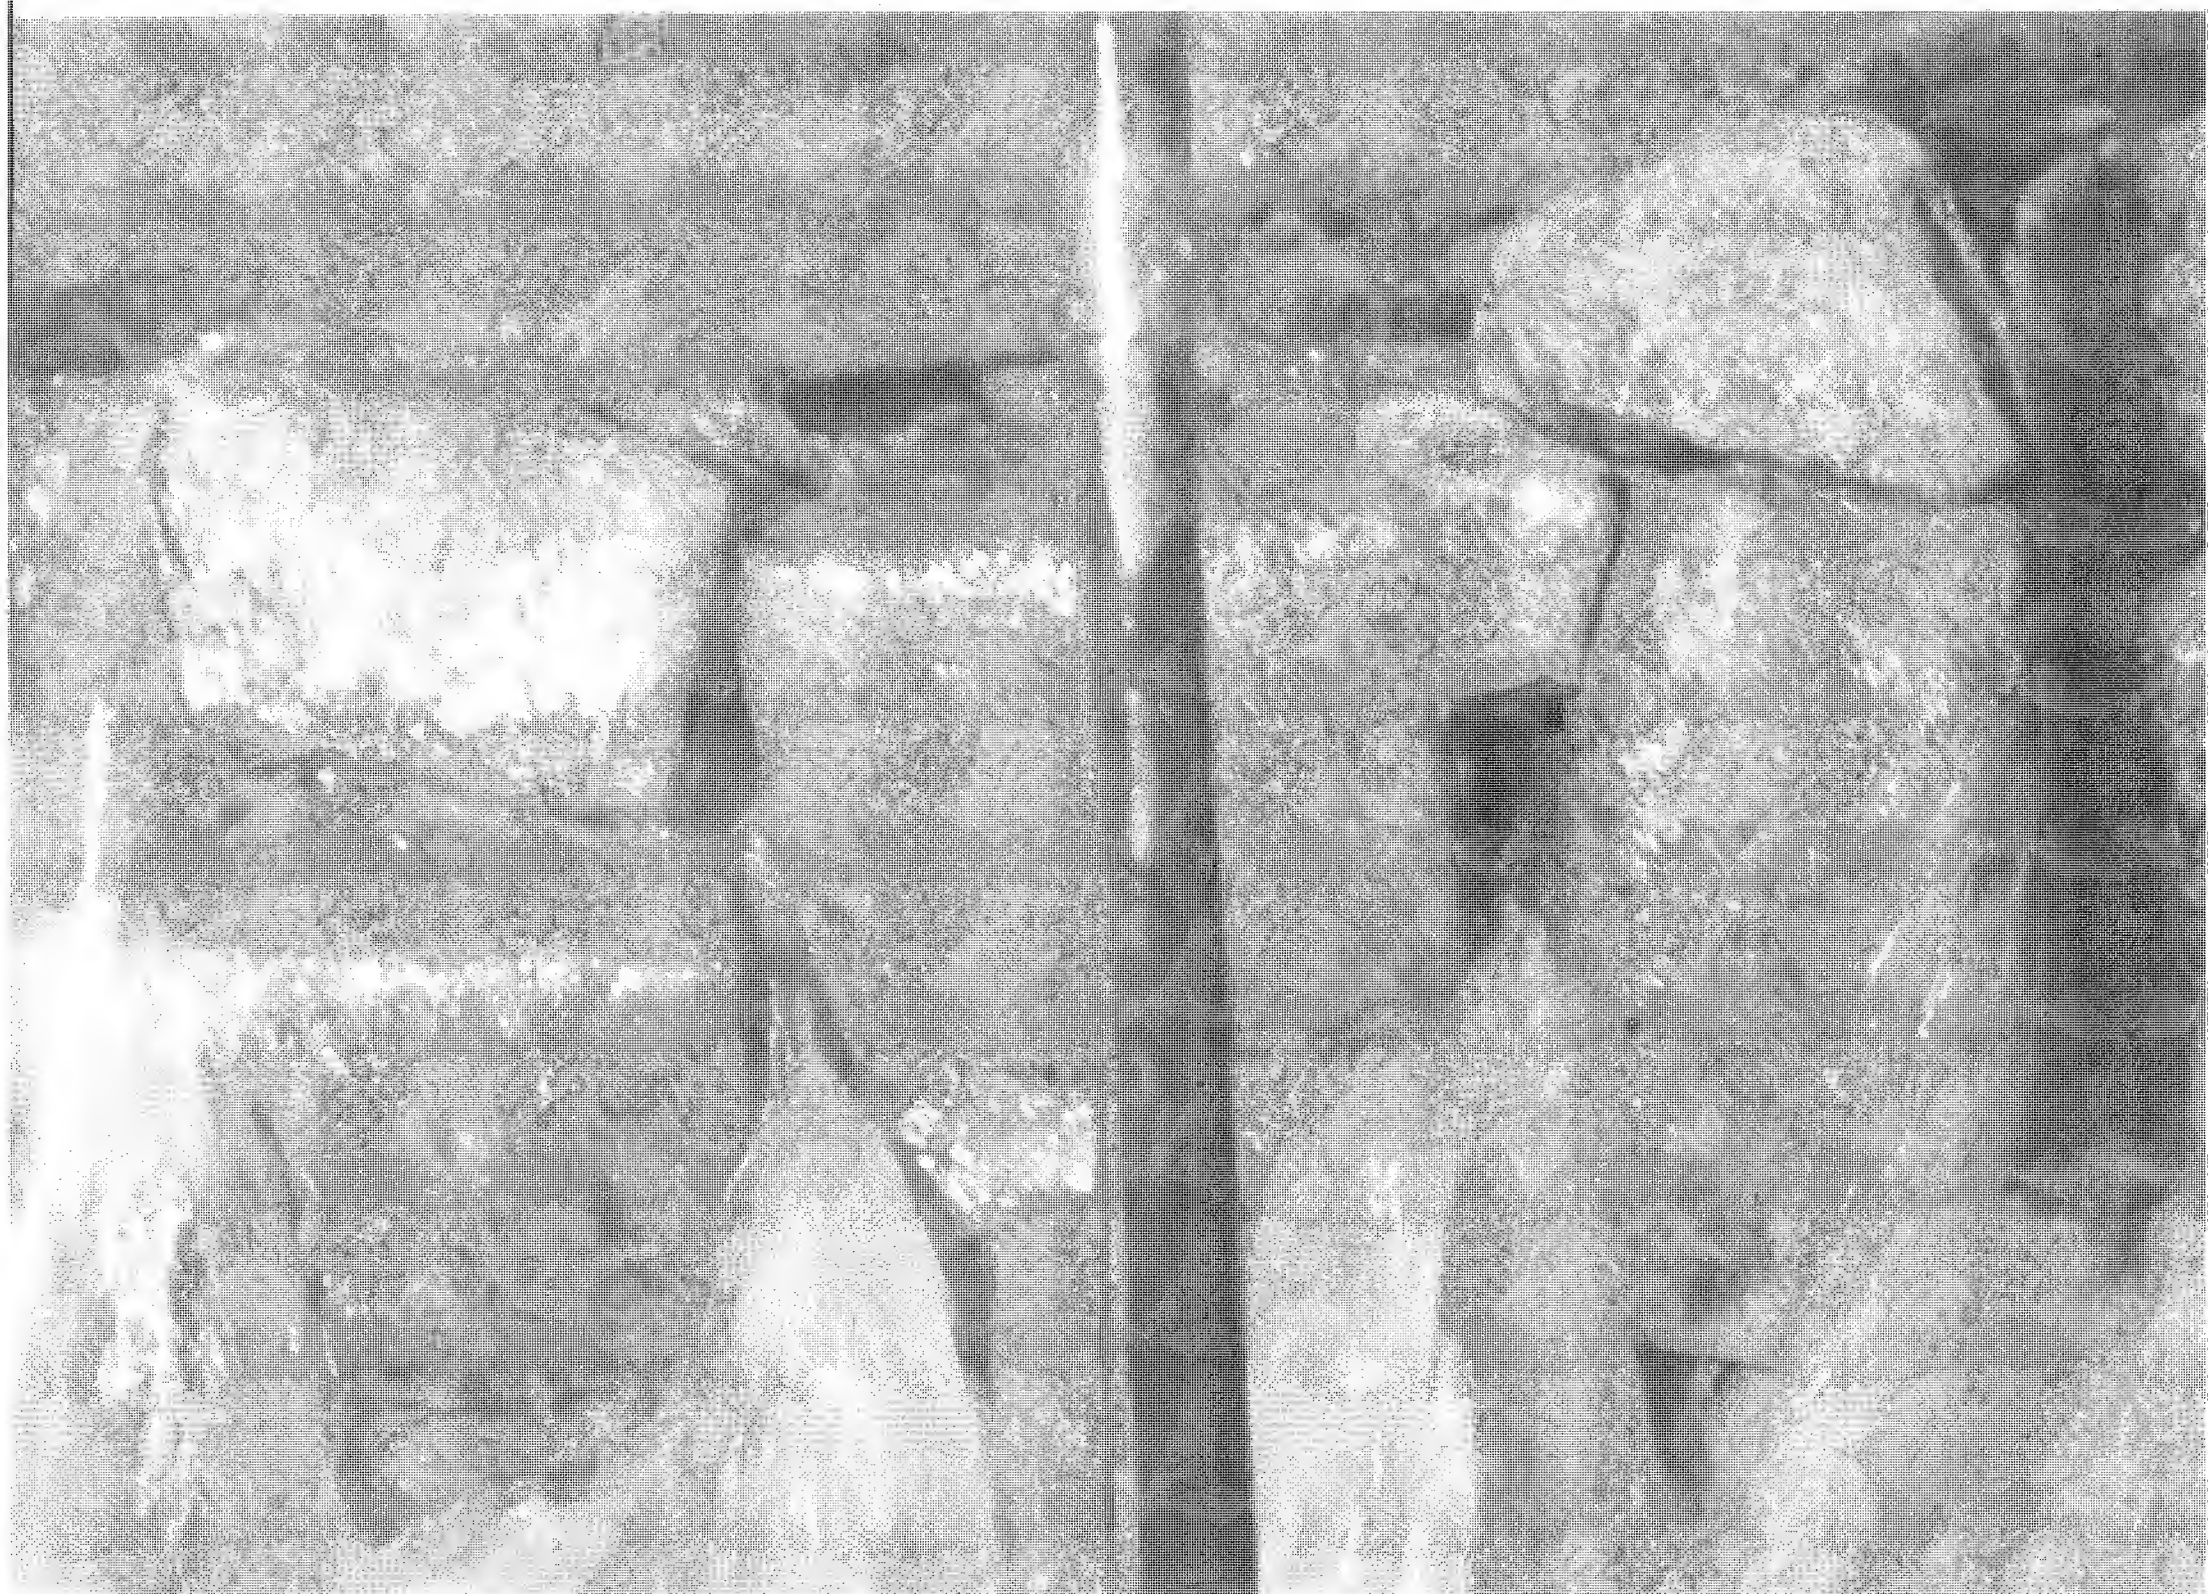
المياه وماتنقله من أمراض :

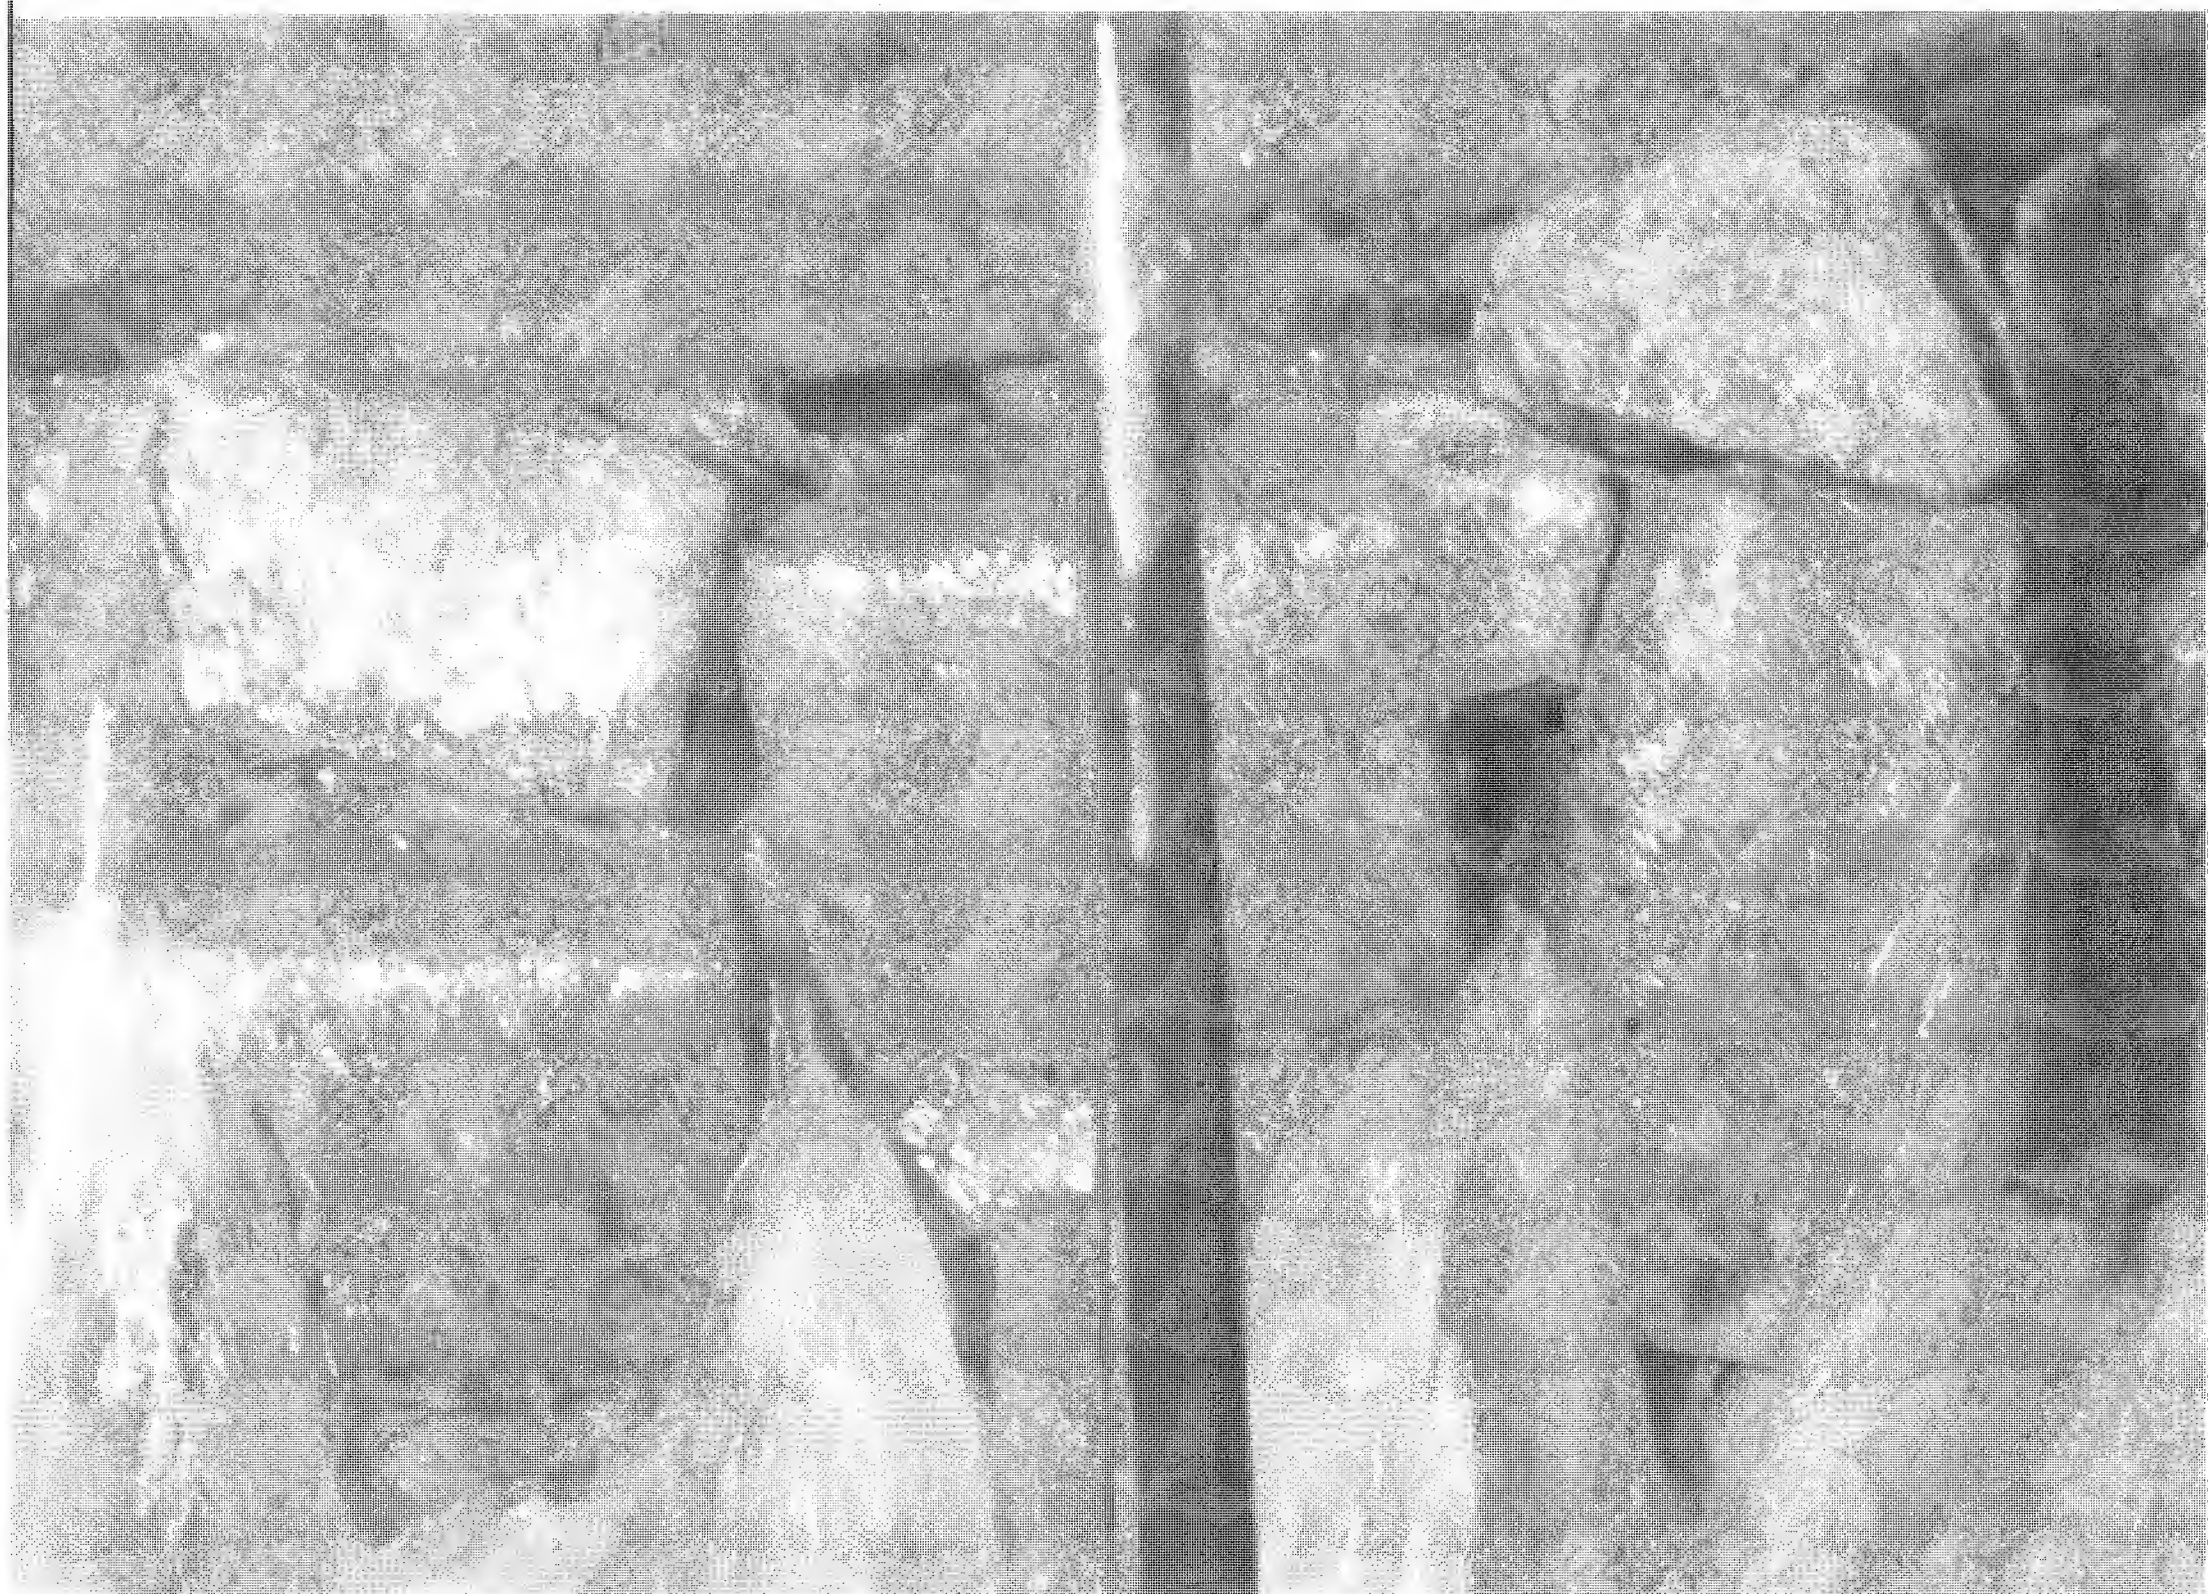
يجرى عادة الفحص الصحي للمياه بالاختبارات الآتية :

أولا : الاختبار الطبيعي .
